Софийски университет „Св. Климент Охридски”
Физически факултет
катедра Ядрена техника и ядрена енергетика

Дефекти при експлоатация на ядрено гориво. Причини
за тяхното възникване и развитие.

Дипломна работа за придобиване на образователно-квалификационна
степен „бакалавър”

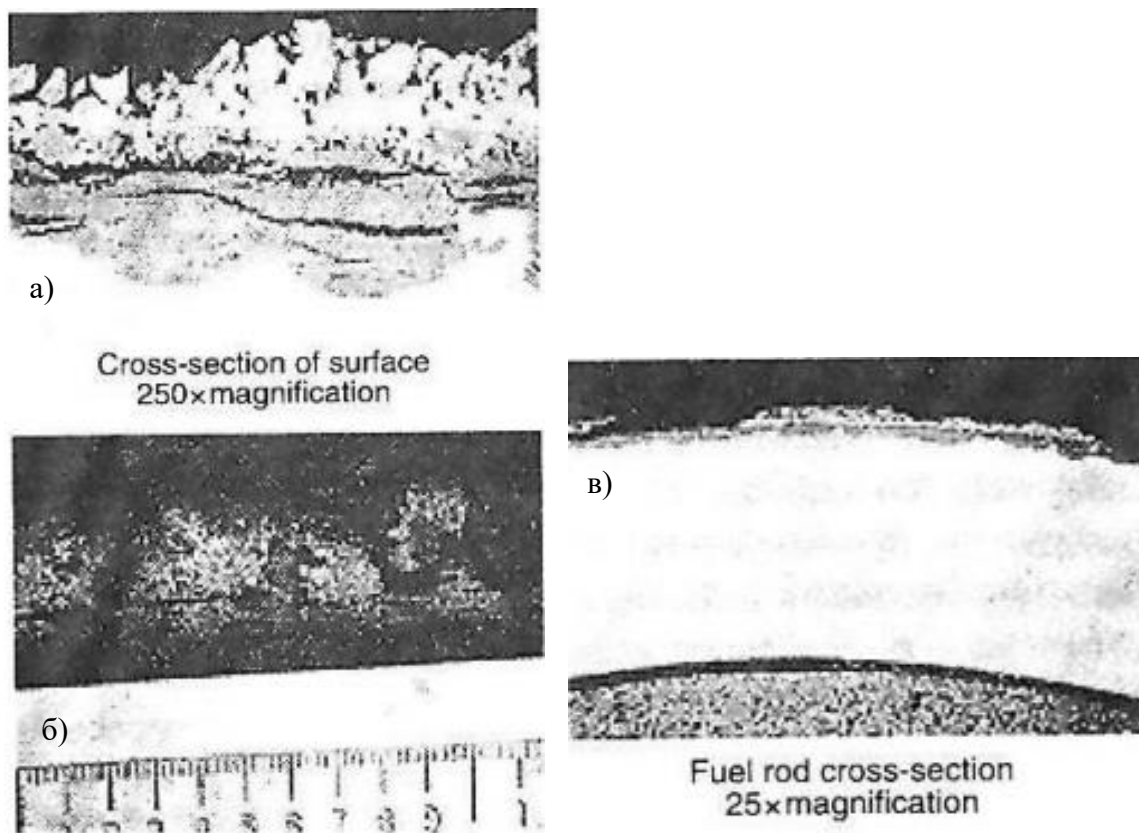
Фигура 3.1. Примери за локална корозия

Индуцираната локална корозия (Crud induced localized corrosion - CILC) е една от основните причини за повреда на горивото в кипящи реактори (BWR) през 80-те години. Това прогресивно намалява с използването на термично обработена обвивка, по-устойчива на нодуларна корозия. Повреди от локална корозия, предизвикана от накип (CILC), първоначално са били открити през 1979 г. в някои немски BWR с обвивка на ТОЕ от Циркалой-2. Повредата на горивото е била свързана с локална корозия на горивната обвивка, както е показано на 3.1, където се образува „нагар от котлен камък“ и често се придружава от вторични хидридни издутини и надлъжни разцепвания. Отлаганията от котлен камък съдържали високи концентрации на мед, до и над 50%. Отказите са възникнали в средата на жизнения цикъл на касетите и са били силно концентрирани в ТОЕ с изгарящ погълтател, съдържащи таблетки от уран-гадолиний (ТОЕГ) [9].

От подробни изследвания е установено, че трябва да възникнат едновременно три специфични условия относно енергоотделянето, и чувствителността на материала на обвивката на ТОЕ, за да възникне повреда от тип CILC [9].

По отношение на условията в първи контур повреда от тип СІЛС е установена изключително в инсталации с кипящи реактори, с медни кондензаторни тръби на турбината и система за почистване на кондензата от тип филтър-деминерализатор. Установено е, че наличието на значителни количества мед в топлоносителя е вредно по три причини. Първо, той насърчава образуването на плътен, прилепнал и топлоизолиращ накип от котлен камък. Второ, съдържащата се мед в накипа се отлага предимно между нормалните локални натрупвания на оксиди. Трето, дебелият слой накип, съдържащ мед, възпрепятства постъпването на топлоносител и води до образуване на силно изолиращ слой пара в слоевете на оксида [9].

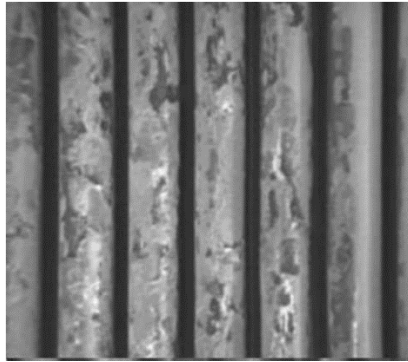
Фигура 3.2. Корозия на обвивката на ТОЕ, дължаща се на отлагане на накип

Като пример може да се посочи наблюдавана силна корозия на обвивката, дължаща се на отлагане на накип, в няколко PWR инсталации в САЩ между 1995 г. и 2000 г. По-специално, през 1995 г., в първи блок на АЕЦ "Три Майл Айлънд" са открити девет повредени ТОЕ поради необичайно натрупване на корозионни продукти в горните участъци на външната повърхност на периферните ТОЕ. Те са били в свежи касети с високо обогатяване от 4,75%. Отличителният външен вид на отказалите ТОЕ се характеризира с тъмна, почти черна повърхност с назъбени бели петна, които се виждат и се появяват на около 2,8 метра от дъното на снопа, както е показано на Фигура 3.2. Резултатите от следреакторните изследвания в горещи камери са показали увеличена корозия, по-високо от очакваното поглъщане на водород и повишено окисление на обвивката в горните участъци на ТОЕ, както и рекристализация на обвивката в

тези зони. Тези наблюдения показват, че са били подложени на по-високо термично натоварване [9].

Причината за отказа на ТОЕ е била оценена като комбинация от висока температура, дължаща се на по-висока мощност и преразпределяне на неутронния поток към свежите касети и ниска стойност на рН поради високата борна концентрация, използвана за преход от 18-месечна към 24-месечна горивна кампания Фигура 3.2 и Фигура 3.3, [9].

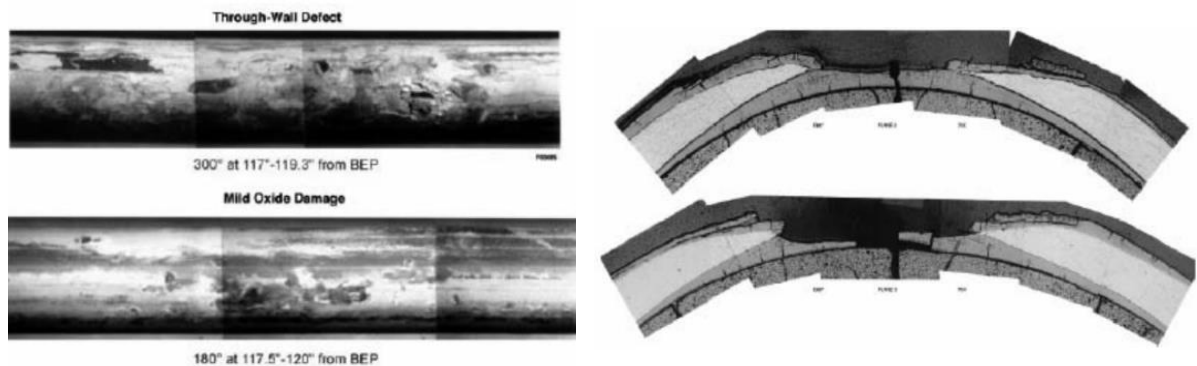
Фигура 3.3. Натрупване на накип вследствие дезактивация на първи контур.

Изолирано събитие с повишено натрупване на накип е наблюдавано през 1995 г. в Loviisa-2 (WWER-440) в началния цикъл след дезактивация на първи контур. Забелязани са аномалии в температурата на топлоносителя на изход от АкЗ по време на експлоатация. По-късна инспекция на горивото е разкрила големи отлагания на суровина в много касети и фретинг повреди на ТОЕ в седем касети поради повишено местно съпротивление на потока и турбуленция. Отлаганията по ТОЕ се дължат на недостатъчно почистване на контура, което оставя мръсотия от процеса на дезактивация в застойни зони [9].

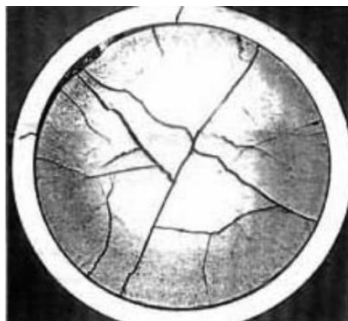
Фигура 3.4. Горивна таблетка на реактори [9]

Като пример може да се даде отказал ТОЕ във втори блок на АЕЦ "Гундремминген", където причината е била наличието на отчупени фрагменти от таблетката в газовата хлабина между таблетката и обвивката. Фигура 3.4, [9].

Металографското изследване е показало, че парченцата са с клиновидна форма и произхождат от външната страна на таблетката и са се плъзнали в междината по време на експлоатацията. За разлика от общия случай, това е довело не до една, а до две пукнатини в обвивката, под ъгъл от около 80° . Горивото е било произведено преди въвеждането на сегашните усъвършенствани производствени практики, които включват подобро качество на таблетките, въвеждане на нова геометрия на челната повърхност, подобрени процедури за зареждане на ТОЕ с горивни таблетки, както и разширен контрол на качеството [9].

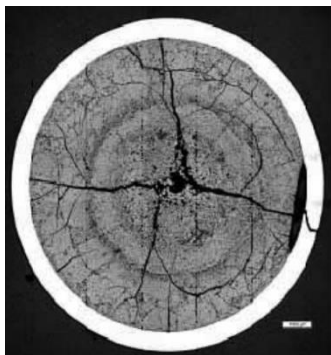
Фигура 3.5. Корозионно напукване под напрежение вследствие на PCI, [9]

Друг механизъм на повреда от корозионно напукване под напрежение вследствие на РСІ, е концентрация на напрежение в обвивката поради наличието на липсваща част от повърхността на таблетката. Концентрацията на напрежението се създава от комбинация от фактори, включващи големи промени на мощността при преходни процеси и съсредоточаването в хлабината на химически агресивни продукти на делене, най-вече изотопи на йода Фигура 3.5, [9].

При отказалият ТОЕ, представен като пример на фигура 5.36 всички пеходни процеси с изменение на мощността са били с големина и скорост доста под експлоатационните граници. Следователно липсващата повърхност на таблетката е най-вероятният причинител на повишените нива на локално напрежение, което в крайна сметка е довело до отказа на ТОЕ [9].

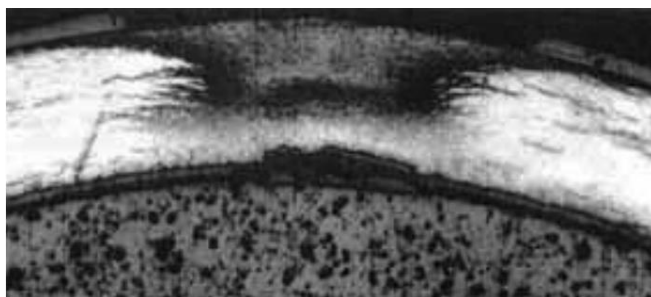
Фигура 3.6. Масивно локализирано наводородяване [9]

освобождава водород под обвивката. Докато натрупването на водород има равномерен характер, значителни последствия не възникват. Но, ако усвояването на водорода е локално ускорено поради някаква причина, се образува масивно наводородяване. Тъй като плътността на водорода е много по-ниска от тази на циркония, обвивката набъбва локално и в обвивката се образува област на повишени напрежения. Водородът се отлага перпендикулярно на напрежението и се образува т. н. "слънчево изригване" Фигура 3.6. Това масивно локализирано наводородяване води до циркониево-хидридни участъци и в крайна сметка до локален пробив на обвивката поради крехката природа на хидридите [9].

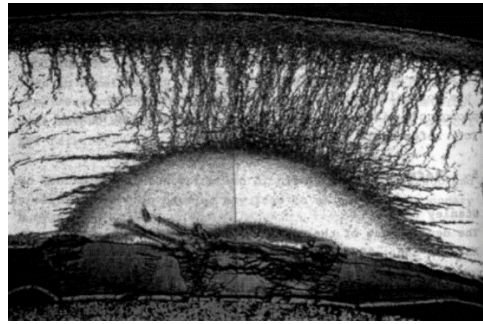
Фигура 3.7. Водородът се разпределя във вид на "слънчево изригване" [9]

След преминаване на критичните условия за абсорбция, водородът бързо се абсорбира в обвивката. Този режим на абсорбцията му е много по-бърз от скоростта на дифузия на водорода в обвивката, като води до образуване на хидридни участъци по вътрешната повърхност на ТОЕ. При наличие на температурен градиент, водородът бавно се транспортира към външната повърхност. След достатъчно време целият водород над нивото на разтворимост ще се премести към външната повърхност и ще образува хидридни участъци по нея. В междинните етапи на

процеса, водородът се разпределя във вид на "слънчево изригване", както е показано на Фигура 3.7, [9].

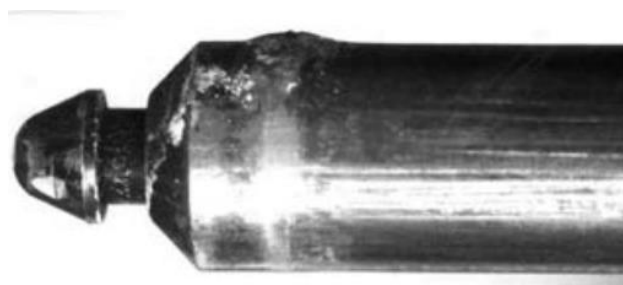
Фигура 3.9. Локално увеличение на обема на обвивката [9]

„Блистер“ или „издутини“. Това е локално увеличение на обема на обвивката, отразяващо масивно хидриране, обикновено с радиален хидрид утаяване под „блистера“, Фигура 3.9.

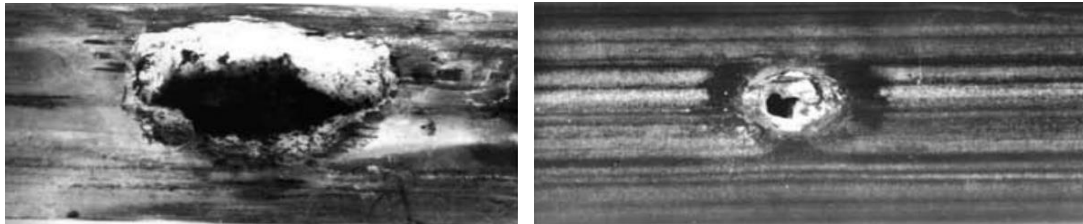
Фигура 3.10. Пример за перфорация или дупки [9]

Перфорация или дупки. Последният етап в еволюцията на „слънчевото изригване“ или „блистера“ е перфорация или дупки; горивото се вижда, Фигура 3.9.

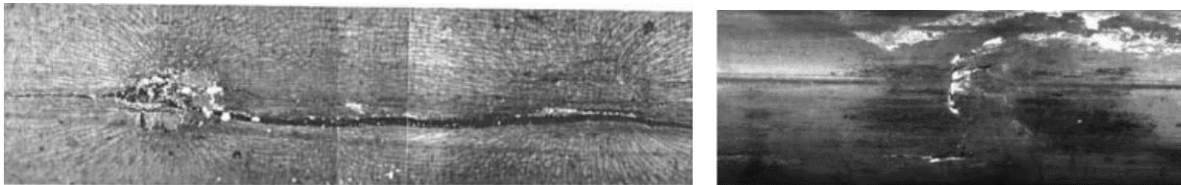
Фигура 3.11. Пример за малки пукнатини [9]

Малки пукнатини. Те могат да бъдат от различни видове, надлъжни, напречни или обиколни и често оставят „слънчеви изригвания“.

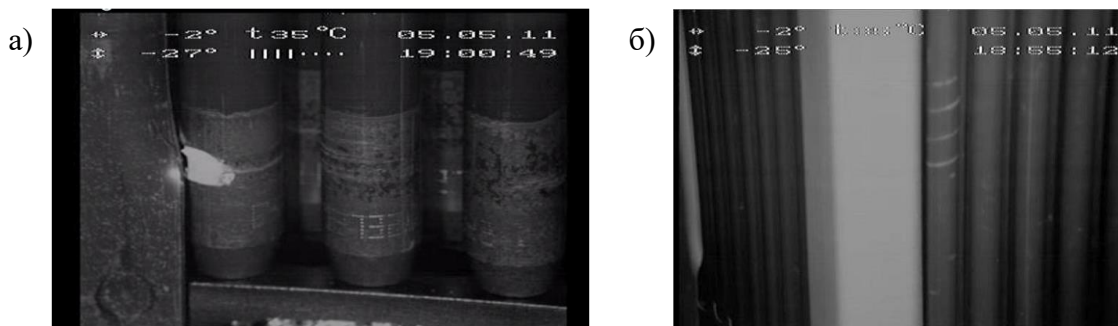
Фигура 3.12. Дефектирала касета в АЕЦ Козлодуй ЕАД [6]: а) Първичен дефект – дебриз; б) Вторичен дефект, вследствие на наводородяване в областта на притискащите пружини и Zr

За периода 2004-2015 г. една касета тип ТВСА, работила в състава на 16-та и 17-та горивна кампания на 5 ЕБ, е изведена от експлоатация поради разхерметизиране на ТОЕ [6].

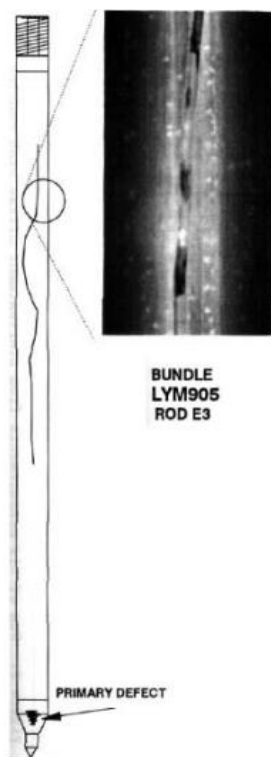
Фигура 3.13. Осево разпукване на ТОЕ [9]

Една форма е осево разпукване, пример за което е показан на Фигура 3.13 на ТОЕ в кипящ реактор, [9].

Аксиалните разцепвания могат да се образуват или чрез разширяване на първичен дефект или чрез инициране и растеж на вторичен хидрид. Видът на пътя за възникване и развитие зависи от размера на дефекта, разпределението на напрежението по обвивката на ТОЕ и параметрите на локалната среда вътре в ТОЕ. Увеличаващите се разцепвания вследствие на първичен дефект са особено интересни, защото разцепванията се образуват (по дефиниция) в окислителна среда, без признаци на масивно хидриране. Особеното значение на дългите аксиални пукнатини е, че те са склонни да причиняват голямо освобождаване на активност на отделен газ и също може да доведе до голямо замърсяване на топлоносителя чрез по-големи загуби на гориво. Макар и по-рядко, няколко случая на вторични аксиални разцепвания са докладвани и при PWR. Пример за отворено аксиално разцепване, наблюдавано върху повреден ТОЕ с PWR, е показан на Фигура 3.14, [9].

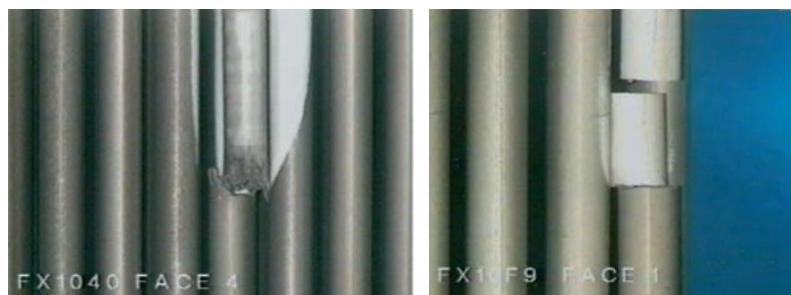
Фигура 3.15. Пример за периферно счупване [9]

Друга форма на сериозна деградация е периферното счупване, при което обвивката е масивно хидрирана около голяма част от периметъра, за да се счупи буквално на две части. При PWR е наблюдавано вторично увреждане от хидриране през периферна пукнатина, както е показано на Фигура 3.15, главно при ТОЕ с високо изгаряне [9].

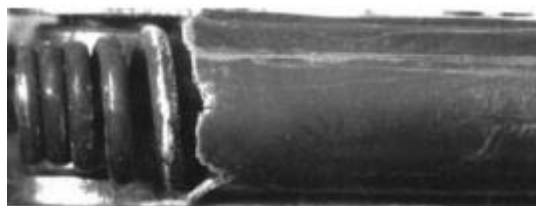
Фигура 3.16. Пример за периферни счупвания в зона на заваряване [9]

При PWR понякога са били наблюдавани периферни счупвания в зона на заваряване на горната заглушка. Фигура 3.16 показва счупване в позицията на заварката на горна заглушка, като не е установено счупване на заглушката в долния край [9].

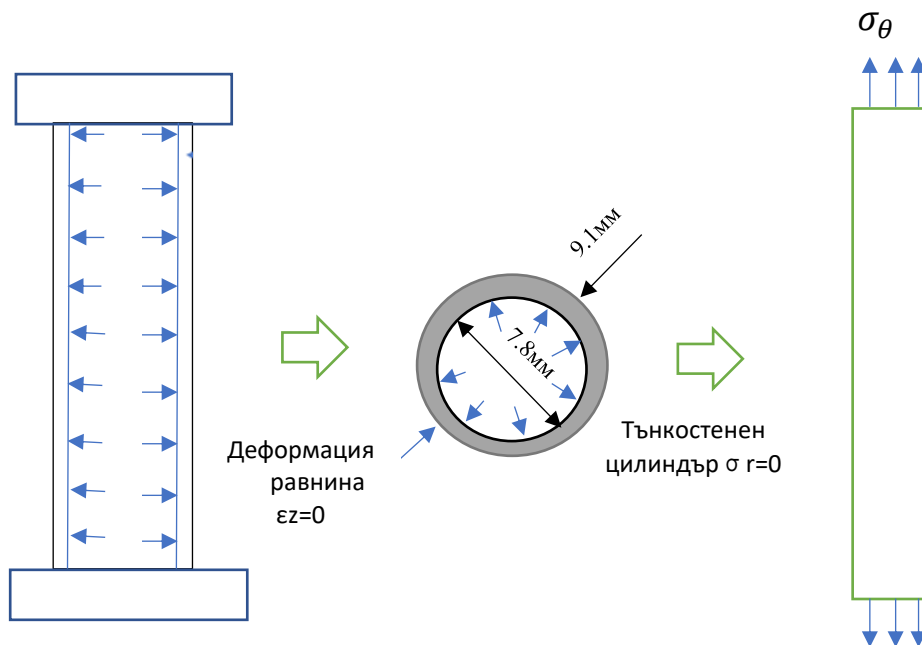
Фигура 4.1. Моделиране на обвивка на ТОЕ под въздействието на вътрешни напрежения

Деформацията в аксиално направление е ограничена до обвивката на ТОЕ, прието състояние на деформация по хоризонтална равнина, а аксиалната деформация е нула ($\epsilon_z=0$), както е показано на Фигура 4.1. Тъй като радиалното напрежение (σ_r) може да бъде пренебрегнато за такъв тънкостенен цилиндър, какъвто е обвивката на ТОЕ, подложени на вътрешното налягане, то се приема, че усилието е еквивалентно на тест за опън, както е показано на Фигура 4.1, [11].

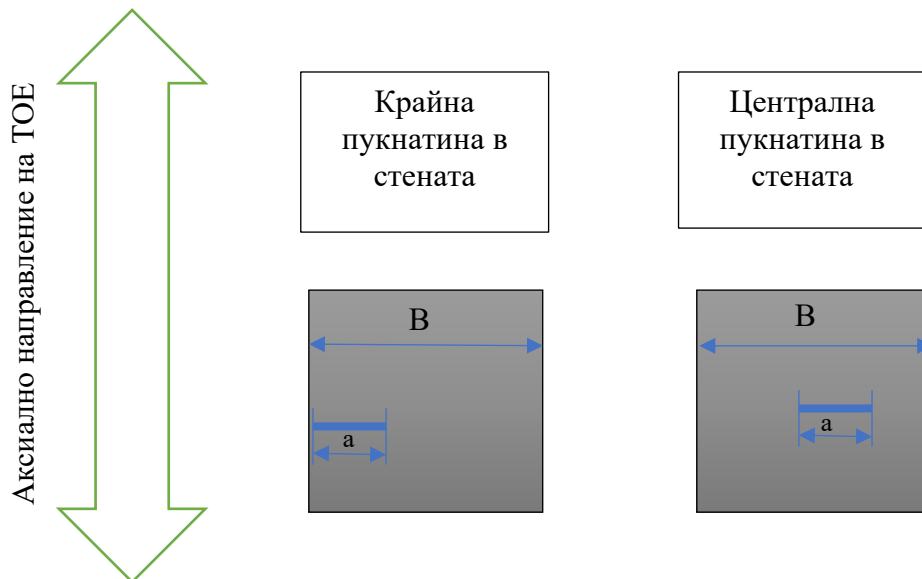
Фигура 4.2 Илюстрация на симулирано разпределение на пукнатини, вследствие от взаимодействието с водород в стената на ТОЕ, където B е дебелината на стената на ТОЕ, а a е дължината на пукнатината, [11]

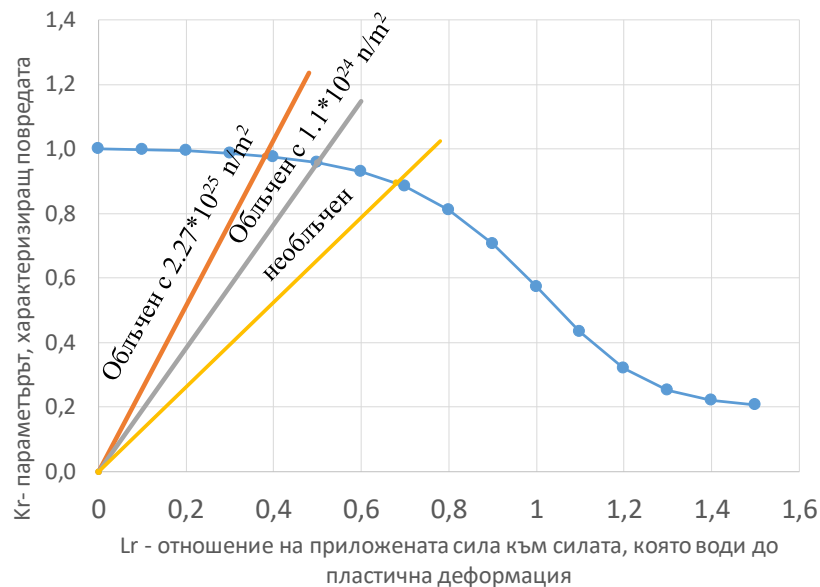
Фигура 4.3 Диаграмата за оценка на повредите за необлъчен и облъчен модел с дължина на пукнатина с отношение 0,2

На фигура 3.3 е показано ДОП, когато съотношението на дължината на пукнатина към ширината на обвивката на ТОЕ са 0,2. В тази диаграма точките за оценка с координатите (Lr, Kr) за всеки флуенс са показани като линии за увеличаване на натоварването. Такова
